Abschwemmung von Metallflächen und Eintrag ins Grundwasser

Literaturrecherche und Messungen
unter Berücksichtigung von drei urbanen Pestiziden

Im Auftrag des Bundesamtes für Umwelt (BAFU)

Rapperswil, 26. März 2019

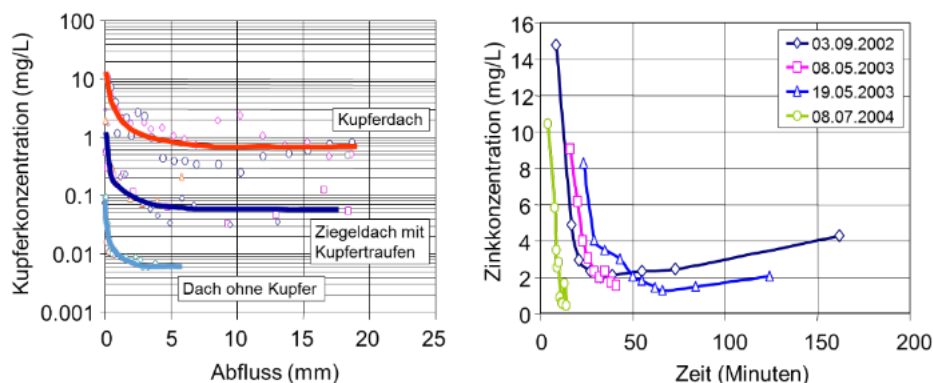
Abbildung 2: Kupfer- und Zinkkonzentrationen im Dachwasser (Boller, pers. Mitt.).

Generell liegen höhere Konzentrationen für Zink als für Kupfer vor. Für Dachwasser werden ereignismittelte Konzentrationen von 0.2 mg/L Kupfer und für Titanzinkblech von 4 bis 5 mg/L Zink berichtet, liegen aber teils weit darüber oder darunter (Boller, 1996, Langbein, 2005). Die in der Schweiz bei Planern am häufigsten verwendeten Durchschnittskonzentrationen betragen 1.8 mg/L Kupfer und 3.6 mg/L Zink (Tabelle 1) (KBOB, 2001; eco-bau, 2010).

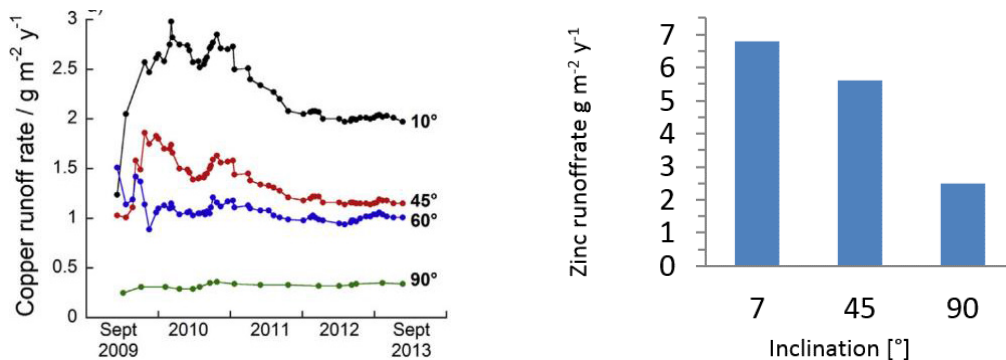
Abbildung 3: Abschwemmraten von Kupfer (links) und Zink (rechts), ermittelt in Feldversuchen an unterschiedlich geneigten Metallblechen (Hedberg, 2015).

Für den Abfluss auf geneigten oder vertikalen Metallflächen ist der wichtigste Faktor die tatsächlich auftreffende Niederschlagsmenge (Abbildung 3). Mit zunehmender Neigung der berechneten Fläche nimmt die Abschwemmrate ab, weil die auftreffende Regenmenge abnimmt. Ausserdem ist die Expositionsrichtung von Bedeutung. Dieser Zusammenhang lässt sich auf die vorherrschenden Windverhältnisse (Richtung, Geschwindigkeit), in unseren Lagen dominiert der Wind aus Westen, zurückführen (Anhang, Tabelle 13). Die Korrosionsrate dagegen wird von der Neigung und Exposition kaum beeinflusst.

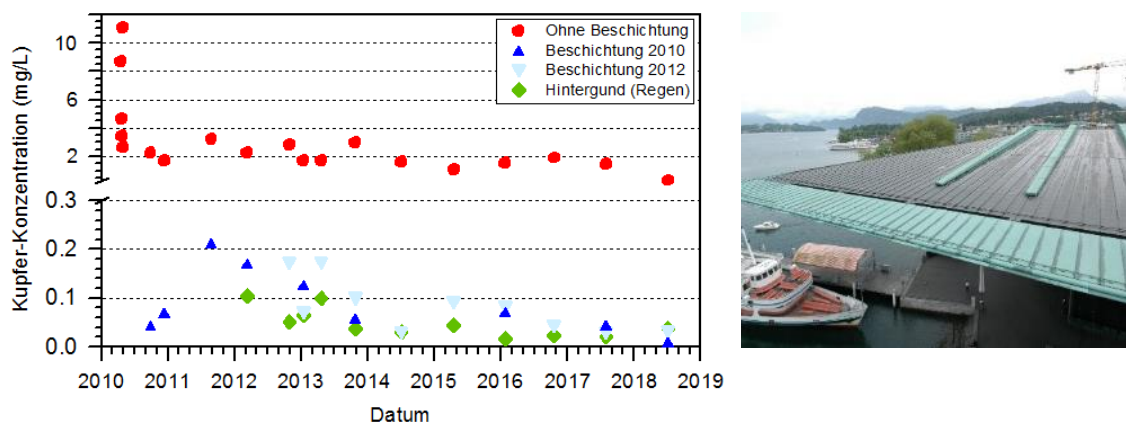
Abbildung 4: Kupfer-Konzentrationen im First-Flush des abfliessenden Niederschlagwassers der nicht-beschichteten und beschichteten Testflächen auf dem KKL-Dach in Luzern sowie die Kupfer-Hintergrundkonzentrationen des Niederschlags (links) und Aufsicht auf das KKL-Dach (rechts).

Der rechnerische Wirkungsgrad der Testbeschichtung liegt damit bei rund 98 % gegenüber den nicht beschichteten Kupferflächen und die erwartete Jahresfracht im See nur noch bei 150 bis 400 g/a.

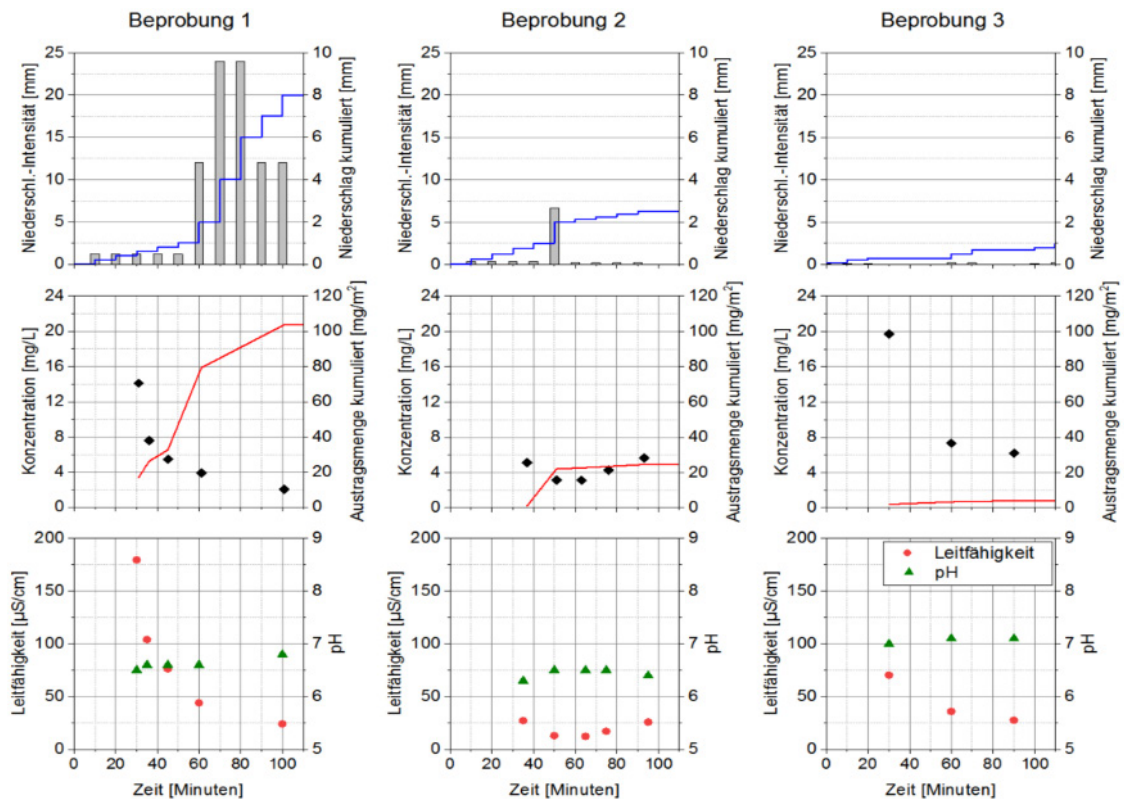
Abbildung 7: Niederschlagsintensität und kumulierter Niederschlag (oben), Zinkkonzentrationen und kumulierte Fracht (Mitte) sowie pH-Werte und elektrische Leitfähigkeit (unten) während des ersten (3.7., links), zweiten (8.8., rechts) und dritten (29.10.) Abflussereignisses (total n=13 Proben).

Zink (gesamt) wurde über drei Ereignisse (3.7., 8.8., 29.10.18) erfasst. Dafür sind an beiden Fallrohren zeitnah zueinander (ca. 3 min Abstand) Stichproben entnommen und zu einer Mischprobe vereint worden. Die ersten beiden Ereignisse wurden mit Proben nach 1, 5, 10, 15 und 40 min bzw. fünf Proben in 15 min Abständen abgedeckt. Mit den letzten Proben endeten die Abflüsse. Der dritte Termin umfasste drei Proben in Abständen von 30 min. Der Dachabfluss ging auch nach der letzten Probenahme weiter. Das letzte Regenereignis vor den Probenahmen trat 20, 7 und 2 Tage vor den jeweiligen Probenahmen auf. Die Niederschlagsmengen über die Beprobung umfassten 8, 2.5 und 1.1 L/m² und bis zu 24, 7 und 0.2 mm in 10 min (Abbildung 7).

Im ersten Abflussereignis nahmen die Konzentrationen von 14 mg/L auf 2.0 mg/L Zink in der letzten Probe nach 100 min ab (Abbildung 7). Im zweiten Ereignis gingen die Konzentrationen von 5.1 mg/L Zink in der ersten Probe auf 3.1 mg/L Zink zurück, um in den zwei weiteren Proben bis auf 5.7 mg/L Zink nach 95 min wieder anzusteigen. Der Konzentrationsanstieg ist auf die geringere Regenintensität bzw. die resultierende geringe Verdünnung zurückzuführen. Im letzten beprobten Ereignis wurden drei Proben gesammelt mit 19.7 mg/L Zink bei Abflussbeginn und 7.3 mg/L Zink und 6.2 mg/L nach 60 min. Die hohen Konzentrationen liegen oberhalb des Löslichkeitsprodukts von Zink, sodass in jedem Fall ein Anteil ungelöst abgeschwemmt wurde.

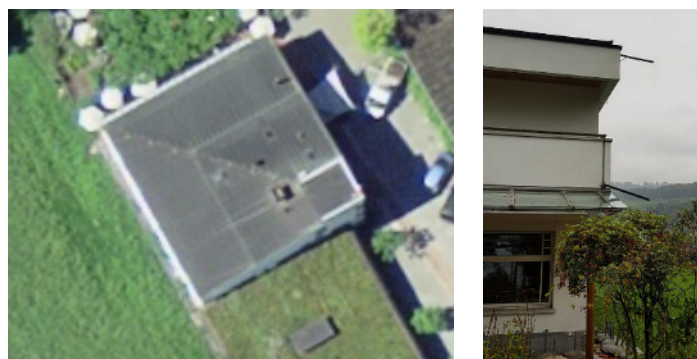
Abbildung 8: Beprobtes Kupferdach in der Gemeinde Pfäffikon SZ. Links: Dachfläche (Quelle: map.geo.admin.ch), rechts: Dachentwässerung auf angrenzende Wiese.

Das abfließende Niederschlagswasser von einem Kupferdach mit 400 m² Fläche in der Gemeinde Pfäffikon SZ, erstellt im Jahr 1990, wurde über zwei Ereignisse beprobt. Der Dachabfluss wird üblicherweise in der angrenzenden Wiese versickert (Abbildung 8). Vom ersten Abflussereignis (27.10.) wurden vier Stichproben, vom zweiten (13.11.) drei Proben direkt aus dem Dachablauf im Abstand von 30 min bzw. 60 min genommen werden. Beide Regenereignisse dauerten über die letzten Proben hinaus an. Die letzten Regen traten 26 und 13 Tage vor den beiden Probenahmen auf.

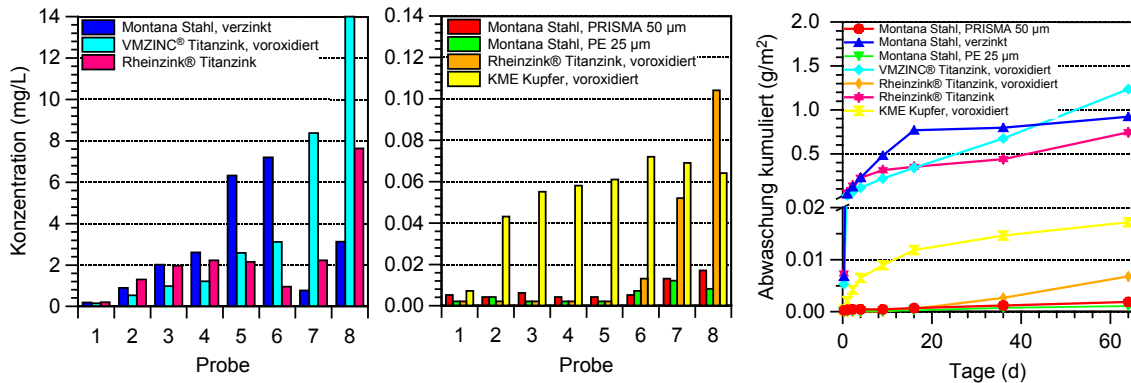
Abbildung 10: Konzentrationen (links, Mitte; mg/L) und kumulierte Abwaschung (rechts, mg/m²) von sieben Metallblechen untersucht mit dem DSLT. Die linke Abbildung zeigt Produkte mit starker, die mittlere mit geringer Auswaschung (organisch beschichtet, oxidiert). Für alle Bleche ist Zink gesamt dargestellt, mit Ausnahme von KME mit Kupfer.

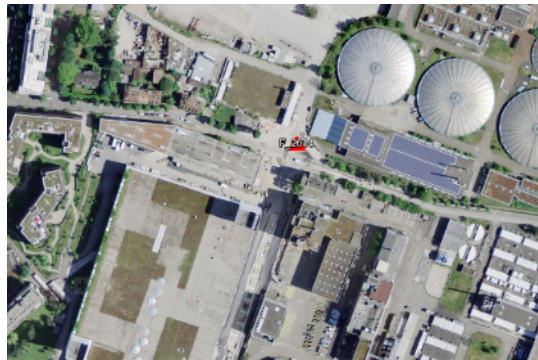
Messstelle F_2614

Abbildung 16: Grundwassermessstellen in Basel-Stadt, bei denen Kupfer oder Pestizide mehrfach nachgewiesen wurden.

Messstelle F_2614, in Schutzzone üB gelegen, zeichnet sich durch eine starke gewerblich-industrielle Nutzung und mehrgeschossige Wohngebäude auf teils belasteten Standorten aus (Abbildung 15, Abbildung 16). Zahlreiche Gebäude sind neu erstellt oder renoviert, die Dächer extensiv begrünt oder mit Metall abgedeckt. Der Versiegelungsgrad der Flächen ist hoch. In vier Grundwasserproben wurde Terbutryn gefunden ($0.016 \mu\text{g/L}$ am 4.8.2008, $0.014 \mu\text{g/L}$ am 27.5.2009, $0.017 \mu\text{g/L}$ am 24.11.2009 und $0.018 \mu\text{g/L}$ am 27.11.2011). Dabei kam eine empfindliche Analysenmethode mit BG von $0.002 \mu\text{g/L}$ (Orbitrap) zur Anwendung. Die Regelmässigkeit des Vorkommens in diesen Proben ist bemerkenswert, weil jeweils am Tag der Probenahme Regenwetter, teils auch an den Vortagen, herrschte. Das Auftreten von Terbutryn

unter Berücksichtigung der Witterung und der baulichen Situation im Einzugsgebiet kann daher als Hinweis gewertet werden, dass Terbutryn aus den Fassaden ausgewaschen und mit versickernden Niederschlagswasser ins Grundwasser eingetragen wurde. Auch waren in jeder Probe Kupfer nachweisbar mit durchschnittlich 4.8 µg/L Kupfer (8 Proben, 0.9 bis 15 µg/L, 2008 bis 2014). Als mögliche Quellen kommen Kupferinstallationen an Gebäuden (Dächer, Rinnen, Rohre) und das Strassenabwasser in Frage. Durch die langjährige urbane Nutzung ist nicht auszuschliessen, dass Kupfer auch durch die belasteten Standorte ins Grundwasser gelangt (Abbildung 16).

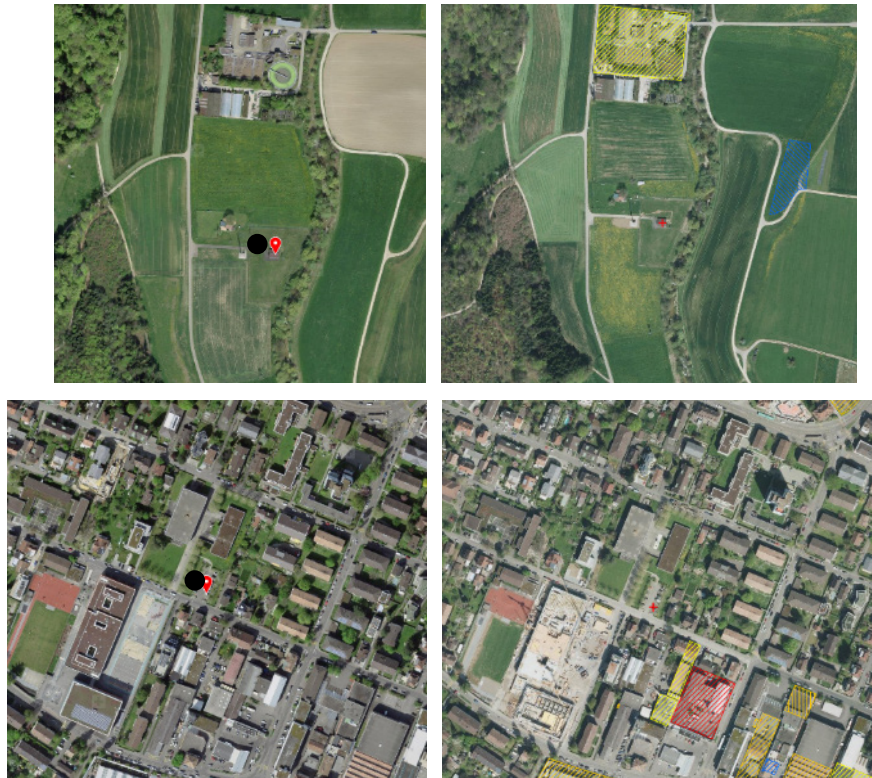
Abbildung 19: Messstellen BL_33.A.2 (oben) und BL_12.J.21 (unten) mit Lageplan und Katasterauszug der belasteten Standorte. In der Umgebung von Messstelle BL_12.J.21, an der Mecoprop nachgewiesen wurde, befinden viele begrünte Flachdächer. Die schwarzen Punkte zeigen die Messstellen.

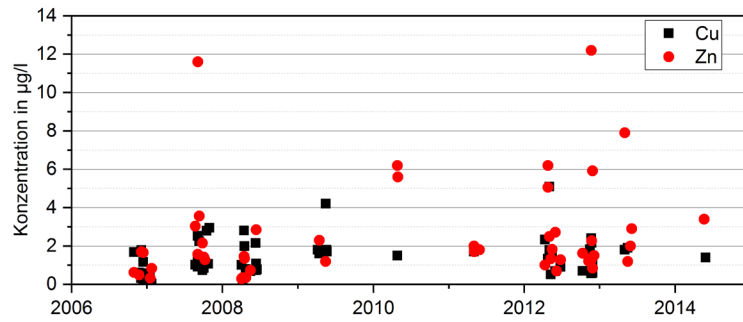
Abbildung 21: Kupfer- und Zinkkonzentrationen der 11 Messstellen in NAQUA-TREND mit der Hauptbodennutzung Siedlung und Verkehr zwischen 2006 und 2015.

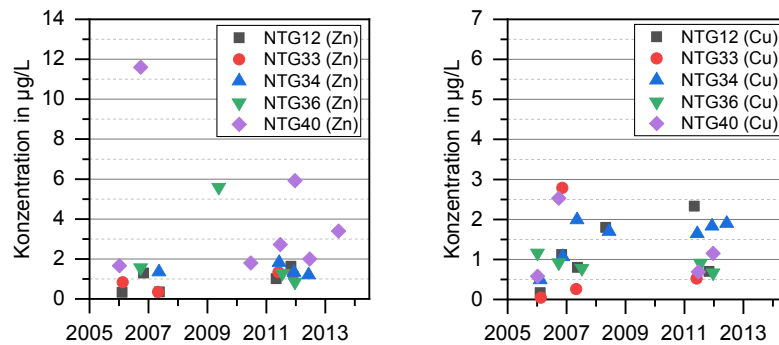
Abbildung 23: Zeitlicher Verlauf der Zink- und Kupferkonzentrationen an 5 SV-Messstellen von NAQUA-TREND. Nur die Messwerte $>BG$ sind dargestellt.

überschritten (Abbildung 12). Über die Untersuchungsperiode ist an den jeweiligen Messstellen kein besonderer Trend erkennbar (Anhang: Abbildung 23).

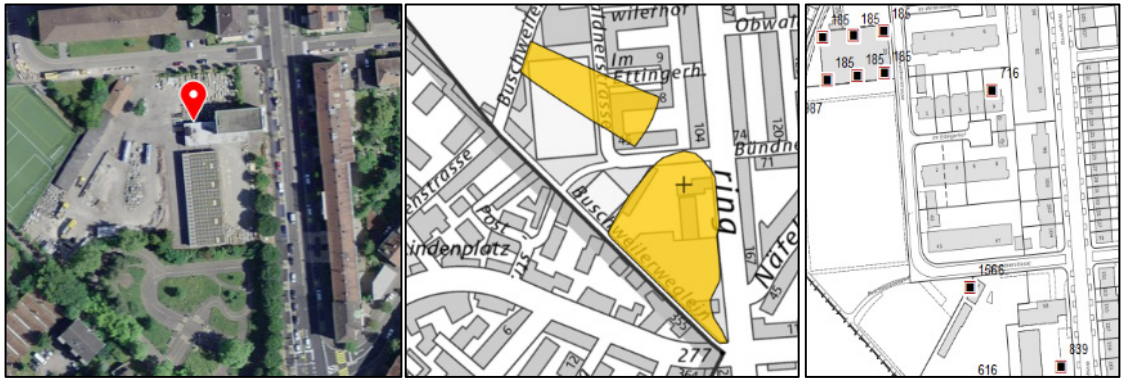
Abbildung 27: Messstelle F_1305 mit der baulichen Infrastruktur, belasteten Standorten und dem Auszug aus dem Versickerungskataster. Zwei Unterirdische Versickerungen 185, 716; drei Versickerungen mit Bodenpassage 1566, 616, 839.

Beispielhaft wird Standort F_1305 erläutert (Anhang, Abbildung 27). Von 11 Kupferwerten (2008 bis 2017) liegen 80 % oberhalb des Indikatorwerts von $> 2 \mu\text{g/L}$ Kupfer. Auf kleinster Fläche befinden sich mehrere Versickerungsanlagen, davon drei Anlagen mit Bodenpassage in Radius von ca. 30 m Abstand zur Messstelle. Sieben unterirdische Schachtversickerungen liegen nördlich im Bereich der Rollschuhbahn-Halle und Wohngebäuden. Angeschlossen sind Wege, Plätze, extensiv begrünte oder nicht begrünte Flachdächer. Es sind keine Metallflächen auf dem Luftbild sichtbar. Durch die unmittelbare Lage der Messstelle im Bereich eines belasteten Standorts ist auch hierdurch eine kontinuierliche Einflussnahme auf die Kupferkonzentrationen im Grundwasser möglich.

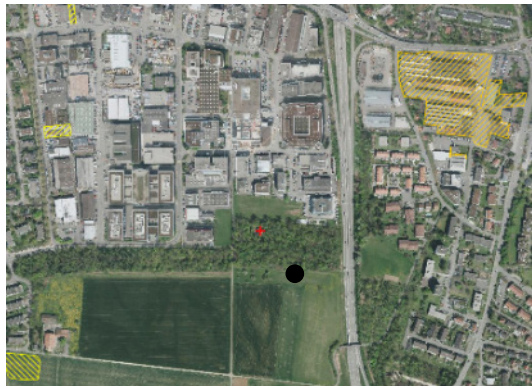
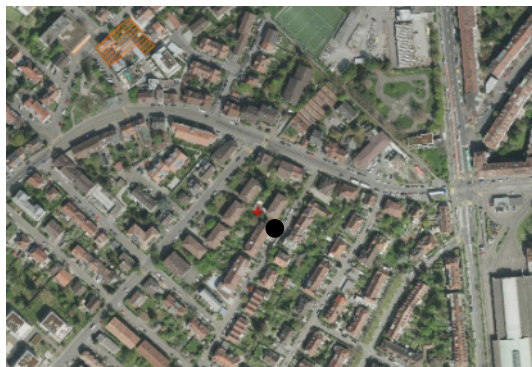
Abbildung 30: 12 bzw. 3 Messstellen im Kanton Basel-Landschaft, bei denen mind. fünf Messwerte zwischen 2010 und 2017 grösser als die Indikatorwerte für Zink oder Kupfer sind. Schwarzer Punkt: Messstellen.

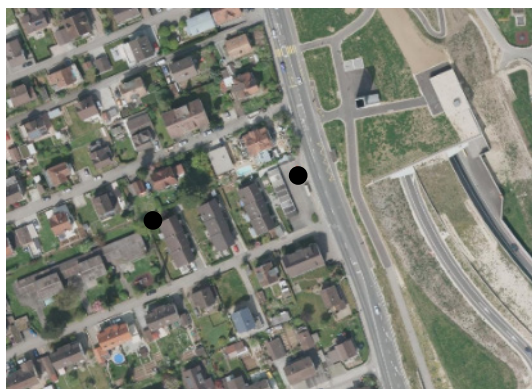
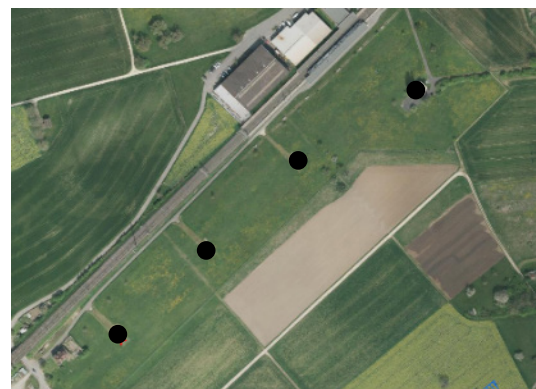
BL_39.J.34, BL_39.J.35 (Zn)

BL_41.A.4 (Zn), BL_41.A.5 (Zn), BL_41.A.6 (Zn),
BL_41.A.7 (Zn, Cu)

Daraus ergeben sich nur noch 12 Messstellen für Zink und 3 Messstellen für Kupfer (Anhang: Abbildung 30). Bei den Messstellen fallen immer noch einige Werte so deutlich aus dem erwarteten Rahmen, dass von einer Beeinflussung durch Belastungen im Untergrund oder durch verzinktes Rohrmaterial auszugehen ist (z. B. BL_12.A.4, BL_41.A.4, BL_21.A.101). Die mehrfachen deutlich messbaren Konzentrationen an den beiden Piezometer BL_12.J.4 oder BL12.J.1 lassen sich dagegen vermutlich auf versickertes Strassen-, Gleis- und Dachwasser zurückführen. Durch die Luftbilder der Einzugsgebiete wird diese Annahme gestützt.

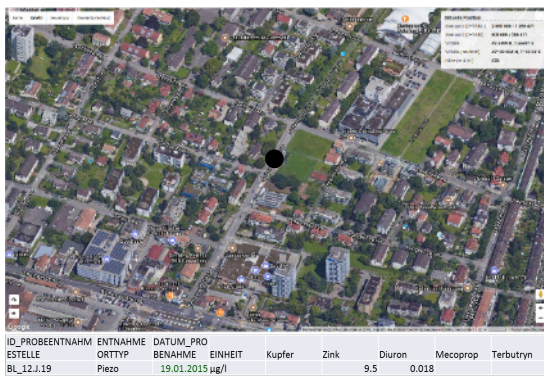
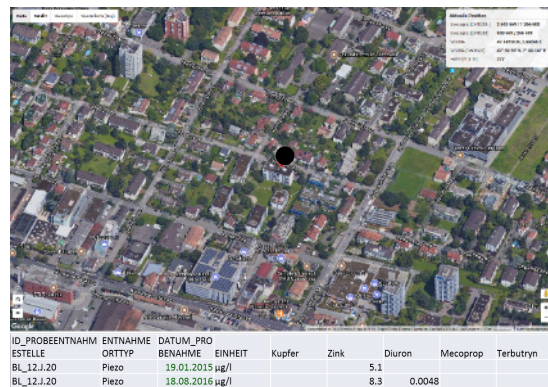
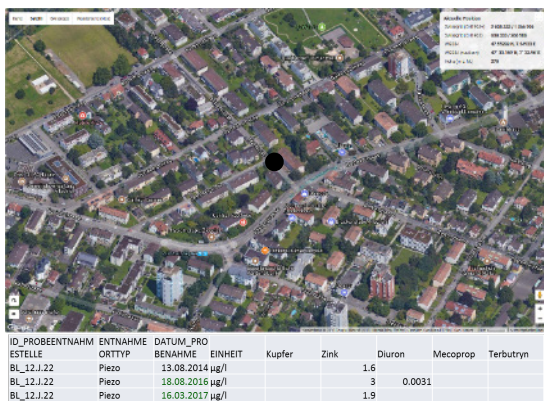
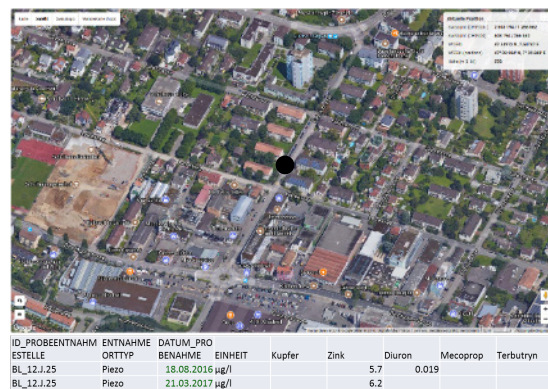
Abbildung 31: Standorte der vier Messstellen im Kanton Basel-Landschaft, bei denen Diuron und Zink nachweisbar waren. Schwarzer Punkt: Messstellen.
